# Die Restaurierung einer Wappentruhe des frühen 17. Jahrhunderts

## Ergebnisse der Voruntersuchung

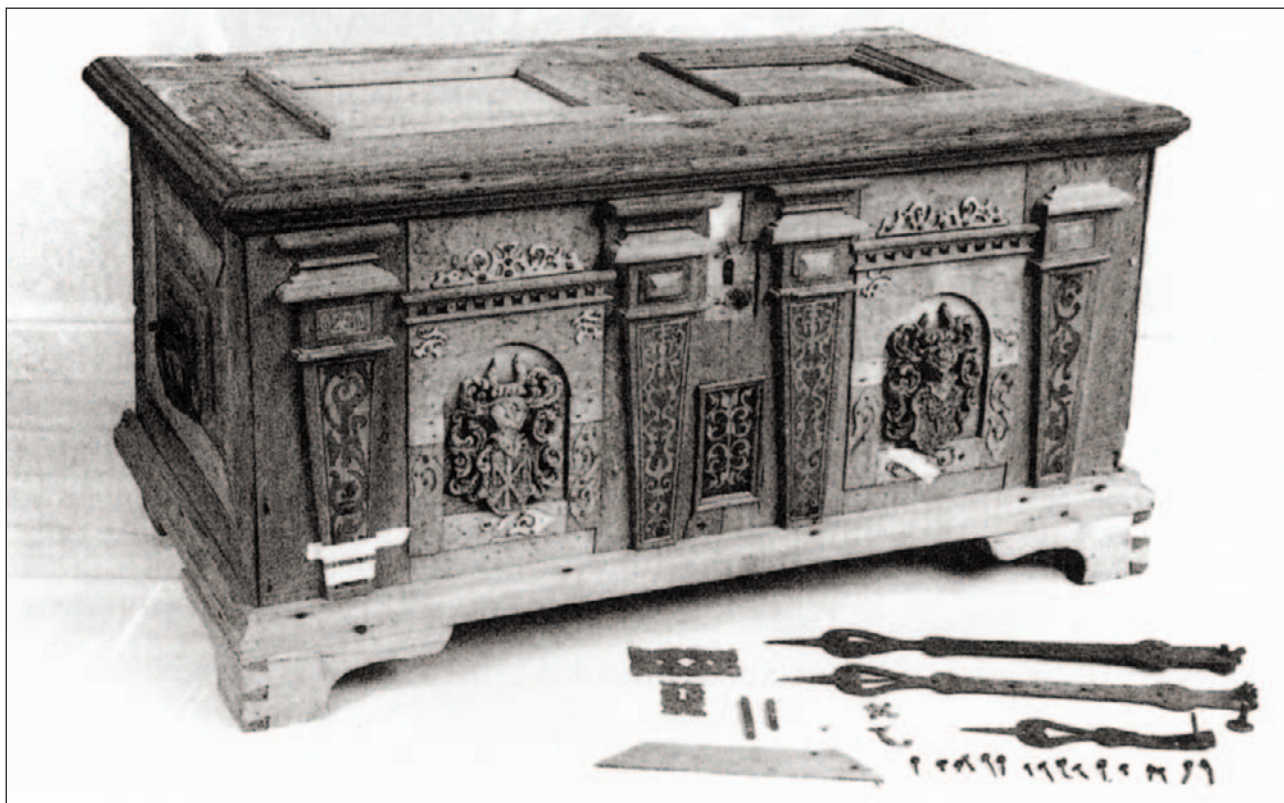
Das Objekt wurde von seinem Besitzer in einem Dorf im Harz unter einem Brennholzhaufen entdeckt. Er erwarb es und ließ die weiße Farbe abbeizen. In diesem Zustand wurde die Truhe zur Restaurierung übernommen (Abb. 1).

Abb. 1 Truhe vor der Restaurierung

Der Sockel und die linke Deckelfüllung sind eine moderne Ergänzung. Der Korpus hat sich stark verzogen, so daß die Seiten nicht mehr senkrecht zur Grundfläche und auch nicht mehr im rechten Winkel zueinander stehen. Die Rückwand ist an mehreren Stellen längs der Faser gerissen. Die Verleimung von Konstruktion, Furnieren, Pilastern, Rollwerkornamenten etc. hat sich großflächig und an vielen Stellen gelöst. Teile der Rollwerkorna-

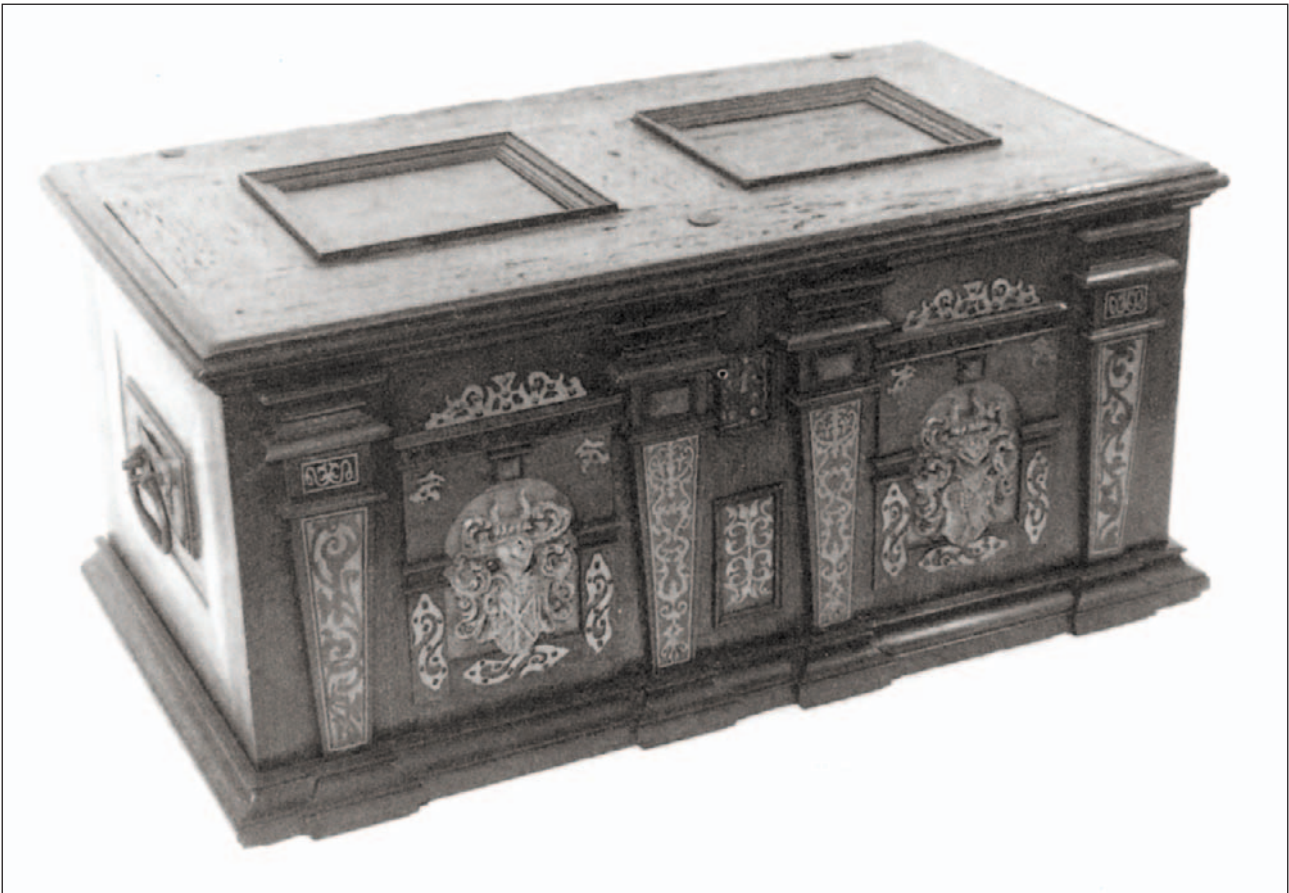
Abb. 2 Truhe nach der Restaurierung

Die Anfertigung eines Sockels, der die Hälfte der Höhe des Objekts hat, so daß eine Proportion von 2:1 (Objekt zu Sockel) entsteht, wird dem Auftraggeber nach Abschluß der Voruntersuchung vorgeschlagen. Als dieser aus Kostengründen nicht zustimmt, wird für die Rekonstruktionskonzeption eine Kompromißlösung erforderlich, die den Bau eines unteren Abschlußprofils in Form eines losen Sockelrahmens vorsieht, in den man die Truhe hineinstellen kann (Abb. 2). Die kunsthistorisch adäquate Version wird in der Restaurierungsdokumentation dargestellt.

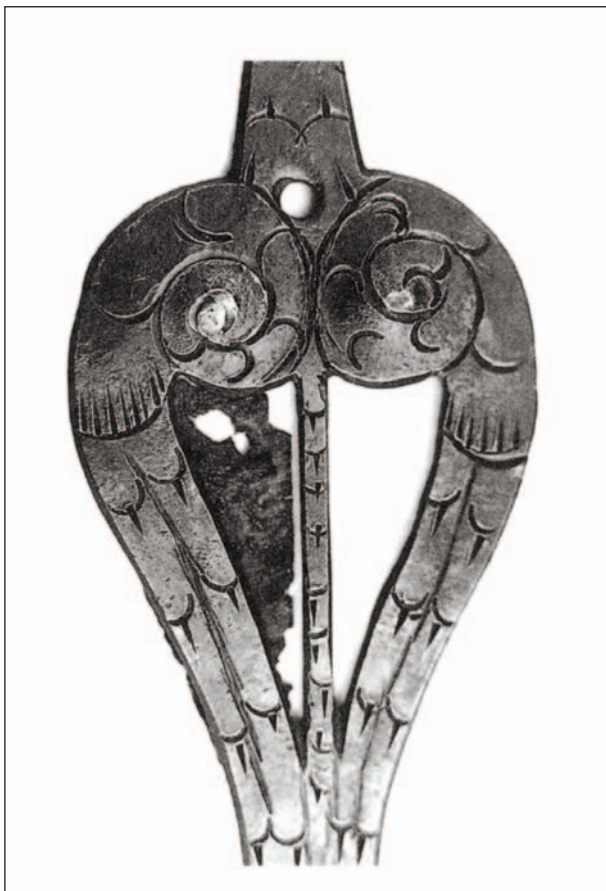
Auf die Arkadenbögen sind Rollwerkornamente aus Ahorn aufgesetzt, durch Zierblendnagelköpfe aus Mooreiche geschmückt. Auf die Seiten sind um mittig aufgesetzte Eichenkissen, von Fadeninlagen eingefaste, vorgeblendete Rahmen in Ahornfurnier marketiert. Der Deckel ist Zirbelholz, die umlaufenden Profile und die Zierprofile auf den Füllungen sind Mooreiche. Bänder, Griffe und Beschläge sind zum Teil durchbrochen geschmiedetes, ziseliertes Eisen. Griffe und Griffbeschläge sind verzinkt, die Langbänder waren mit rotem Samt unterlegt (Abb. 4). Die Blindholzfelder sind schwarz gefaßt gewesen.

Abb. 4 Samtfragment unter restauriertem Band

Die Langbänder werden wieder zusammenschweißt. Auf die ursprünglich auf beiden Seiten flachgeschmiedeten, großen Befestigungsnägel, die die Bänder und den Schloßriegel gehalten haben, werden einseitig Gewinde geschweißt, da jeweils immer nur noch ein Flachkopf erhalten ist. Hier wird im Interesse einer womöglich später notwendig werdenden Abnahme des Deckels auf die historische Befestigungsart verzichtet. Im übrigen werden die Bänder mit modern geschmiedeten Nägeln fixiert. Der fehlende Griff wird von einem Kunstschmied ohne Ornamentierung ergänzt. Die Oberfläche der Eisenteile wird mechanisch vom losem Rost und Schmutz befreit. Der jetzt noch vorhandene Rost bildet einen Teil der plastischen Patina und soll deshalb nicht vollständig abgenommen werden, wie es z. B. durch Sandstrahlen möglich wäre. Statt dessen soll er in eine stabile Form umgewandelt werden, in der weitere Korrosionsprozesse unmöglich sind. Die Rostumwandlung erfolgt durch eine Behandlung mit Tannin, das eine stark antioxidative Wirkung besitzt und die Fähigkeit hat, mit dem Rost stabile chemische Verbindungen zu bilden. Auf das mit Reinigungsbenzin entfettete Eisen wird eine Lösung von 40 g Tannin auf 200 ml destilliertes Wasser mit dem groben Borstenpinsel aufgebracht und in die Oberfläche hineingetrieben. Nach 24

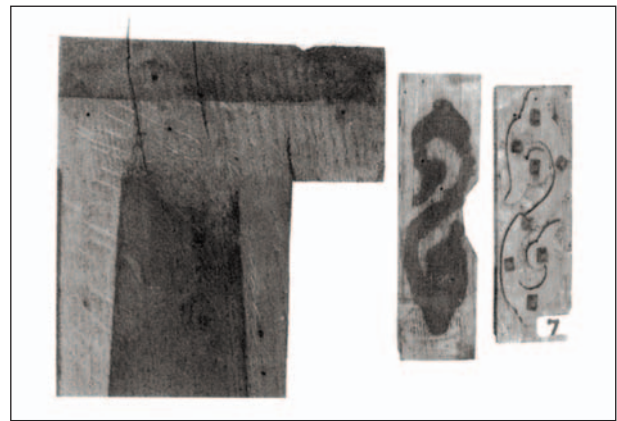
Abb. 5 Nicht abgebeizte Partien unter Ornament und Pilaster zeigen die durch eine Beize später rekonstruierte Altersfärbung des Eichenholzes

korrekten Zusammenbau zu garantieren. Bei der Untersuchung der abgelösten Eichenfurniere stellt sich heraus, daß die durch das unsachgemäße Abbeizen verursachte Ausbleichung bis zu einem halben Millimeter tief ins Holz reicht. Unter den Pilastern und Ornamenten, also an Stellen, die der Abbeizer nicht zu erreichen vermochte, ist die tiefbraune Altersspatina des fast 400jährigen Eichenholzes unversehrt (Abb. 5). Ein Aufbringen von Ammoniaklösung (96%) auf das ausgebleichte Holz bleibt ohne Folge, was zeigt, daß die ursprünglich im Holz vorhandene Gerbsäure restlos verschwunden ist. So wird nach der oben beschriebenen Altersspatina eine farblich exakt passende Nußbraunkörnerbeize hergestellt.
