# Die Restaurierung einer Wappentruhe des frühen 17. Jahrhunderts

## Ergebnisse der Voruntersuchung

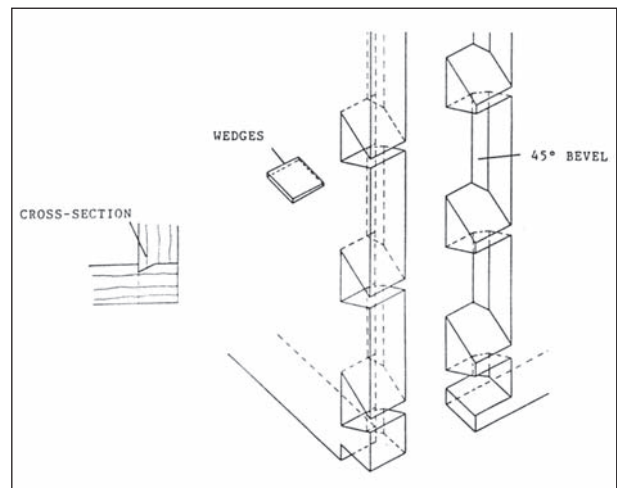
Abb. 3 Isometrische Darstellung der Zinkenverbindung

Durchgezinkte Brettbauweise mit stumpf aufgenageltem Boden. Die Seiten sind die Zinkenstücke, oben auf Gehrung gezinkt. Die Hirnholzbrüstung am Zinkengrund ist zum Inneren des Korpus hin auf 45° gestemmt. In die Zinken sind 2—3 mm dicke Keile getrieben (Abb. 3). In die linke Seite ist ein Kasten mit profiliertem Deckel eingenuetet, in dem unter einem Fach zwei kleine Schübe laufen.
